Kurzbewertung Chemische Untersuchungen

Projekt Nr.: 835-20

Bauvorhaben: Erneuerung der EÜ Oldersumer Maar auf der
Strecke 2931 Hamm – Emden bei Bahn-
km 340,324

Inhalt: Probe 001, Anstrich
Schwermetallhaltig (Gefährlicher Abfall)

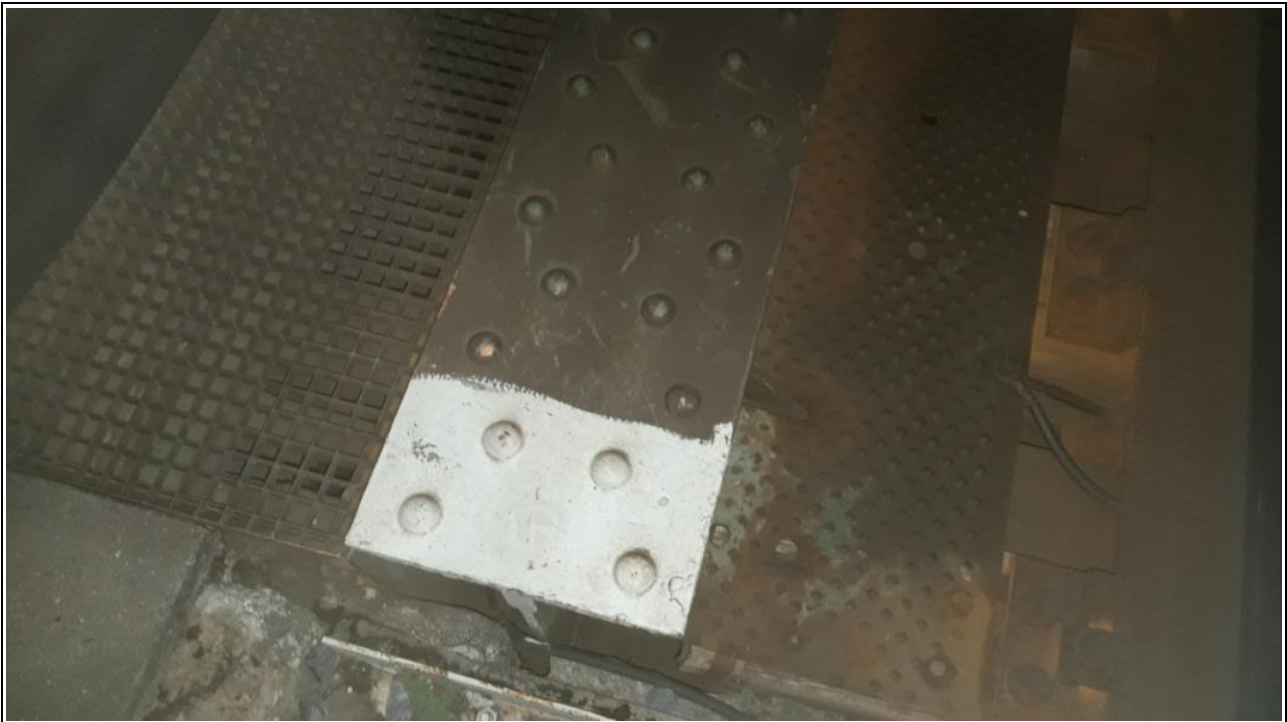
Bild: 1: Probe 001, Anstrich Überbau

Bei dem zu untersuchenden Material handelt es sich um Beschichtung/Farbanstrich des Stahlüberbaus und der Geländer der EÜ Oldersumer Maar. Anhand der vorliegenden Ergebnisse kann die Materialprobe aufgrund der erhöhten Blei- und Zink-Werte in der Trockensubstanz als gefährlicher Abfall „schwermetallhaltig“ eingestuft werden. Etwaige Schutzmaßnahmen sind bei der Bearbeitung zu beachten. Es wurde kein Asbest nachgewiesen.
